RELATÓRIO DE FISCALIZAÇÃO

RELATÓRIO DE VISITA TÉCNICA - DINFRA/PRODIN/IFBA – Nº 05-2014 PAVILHÃO DE AULAS – CAMPUS EUNÁPOLIS

Data: 22/10/2014 às 15:00h

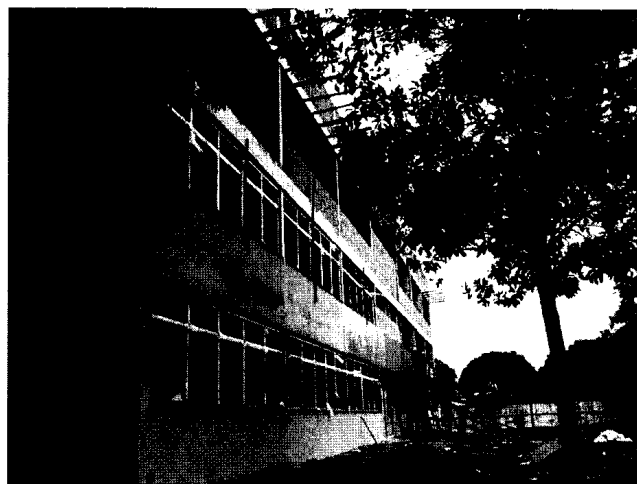
Foto 01: Vista da Fachada posterior.

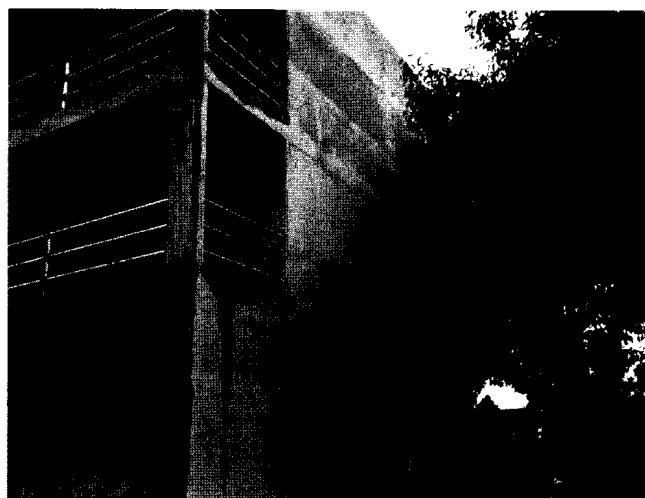
Foto 02: Vista da Fachada lateral.

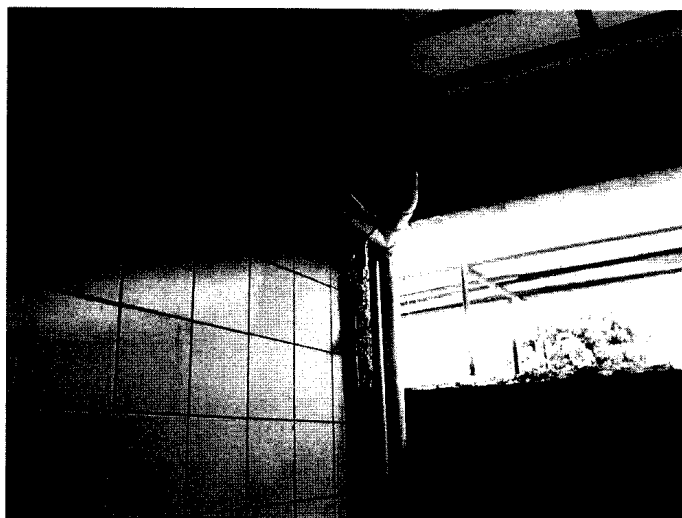
Foto 04: Instalação de esgoto nos sanitários – 1º pavimento.

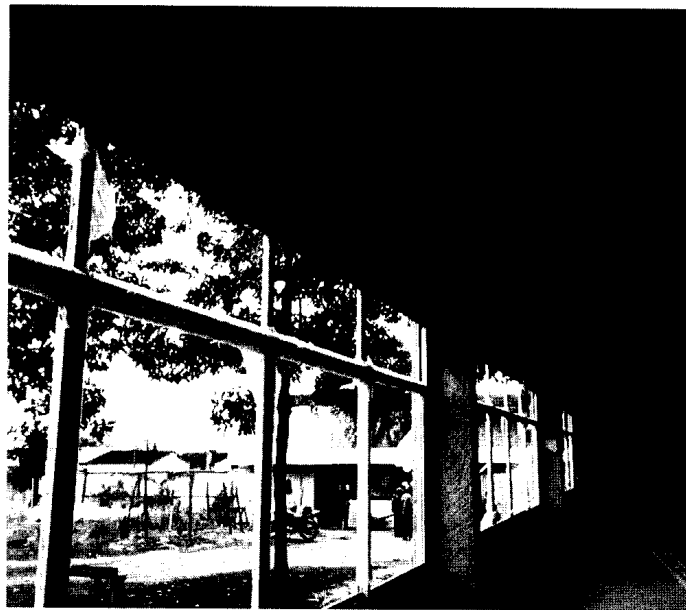
Foto 06: Instalação de esquadrias de alumínio – Pavimento térreo.

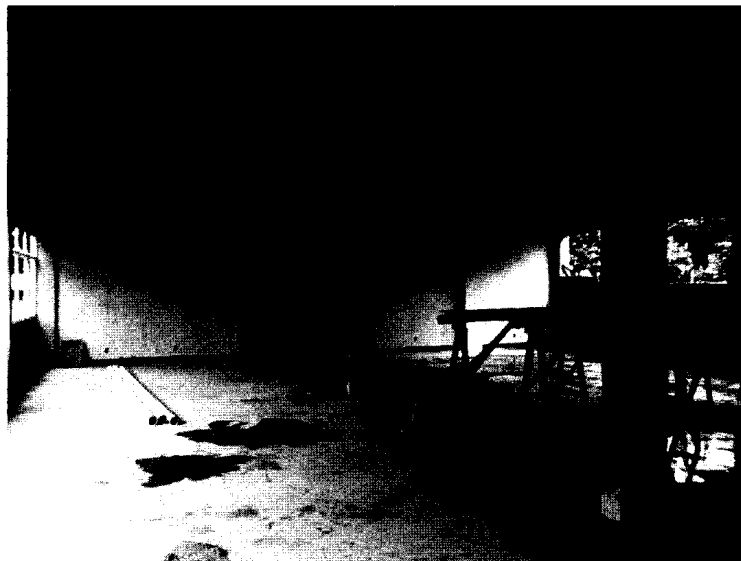
Foto 07: Execução de chapisco – Pavimento térreo.
